Frage 1:

Aus welchen Gründen werden am Standort Ickerswarder Straße 172 nach Abschluss der Baumaßnahmen weiterhin zwei Altkleidercontainer innerhalb einer Parkbucht vorgehalten und welche fachlichen Kriterien (z. B. Einzugsbereich, Befüllungsgrad, Entleerungsintervalle, Verkehrssicherheit oder Barrierefreiheit) waren für die Standortwahl und die Anzahl maßgeblich?

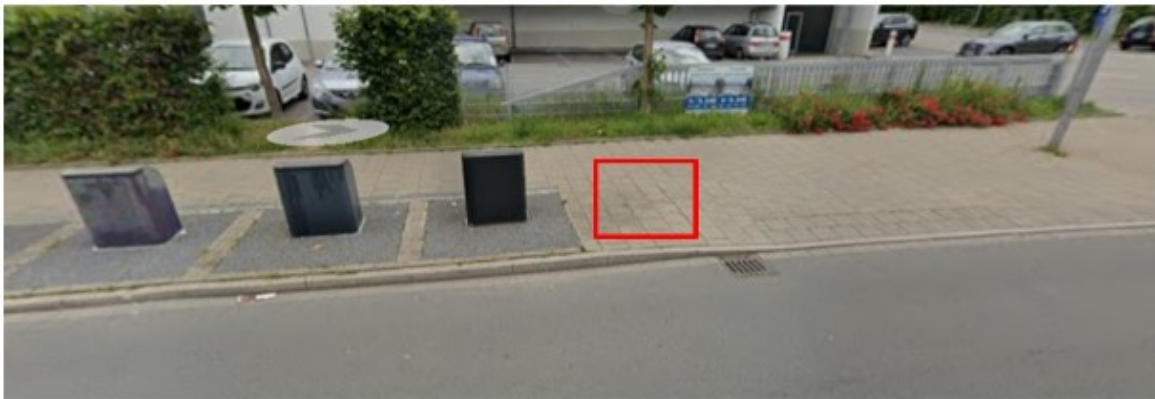
Die Aufstellung direkt neben (südlich) der Unterfluranlage ist leider nicht möglich, da hier ein Abstand von mindestens 1 m notwendig ist, um den Altkleidercontainer nicht bei der Leerung der Glascontainer zu beschädigen. Im Übrigen würde ein Altkleidercontainer an dieser Stelle die Sicht aus der Parkplatz-Ausfahrt auf den dort von rechts kommenden Verkehr einschränken, mithin den Vorgaben zur Verkehrssicherungspflicht widersprechen.
